Blau-Lila- Färbungen an Kupferbauteilen

Herausgeber:
Deutsches Kupferinstitut

1. Auflage 01/2001

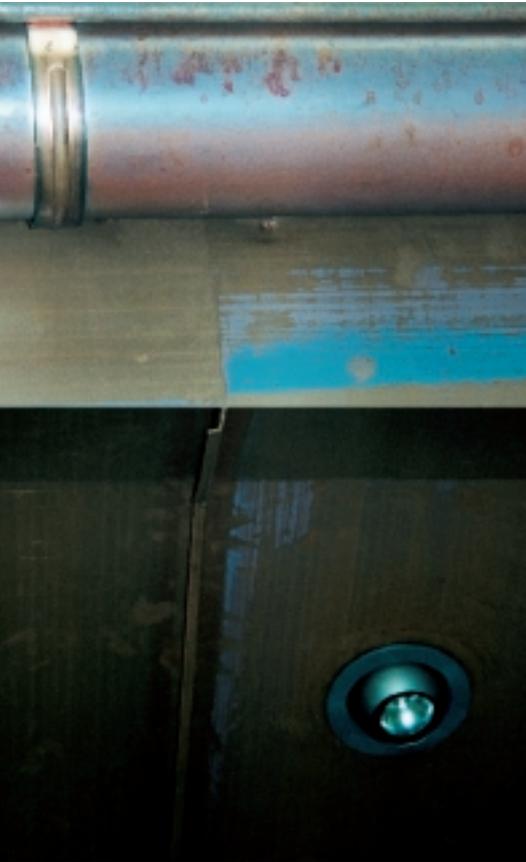
Im Verlaufe der letzten zwei Jahre wurden in den Jahreszeiten Frühjahr und Herbst verstärkt Anfragen an das Deutsche Kupferinstitut herangetragen, die von Blau-Lila-Färbungen an Kupferbauteilen in der Dachdeckung, Außenwandbekleidung und Dachentwässerung handelten. Bauherren, Architekten und Verarbeiter reagieren zunehmend sensibler auf das seit längerem bekannte Phänomen und beanstanden diese meist fleckige Farbvariante der Oxidschicht. Betroffen sind sowohl Bauteile, die nicht der direkten Bewitterung ausgesetzt sind, als auch solche an exponiert liegenden Gebäudebereichen.

- Verlegung der Bleche im Frühjahr oder Herbst
- Niederschlag während oder nach der Installation
- ländliche Gebiete, häufig mit einem großen Anteil an Viehzucht
- Nadelbaumbestand in der Nähe: Kiefer, Tanne, Fichte o.ä.
- Verbrennungsabgase aus der nahen Umgebung, kurz nach der Installation oder permanent.
- die Verfärbungen treten vorzugsweise an der Ostseite der Gebäude auf

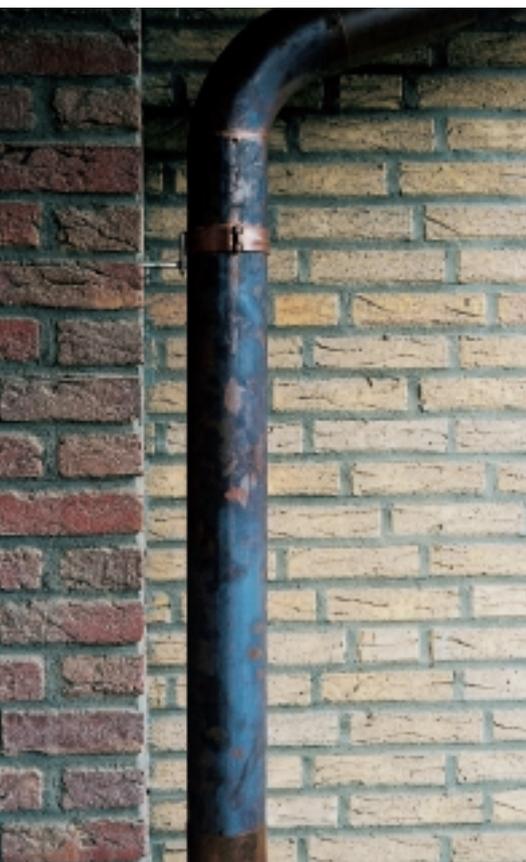
Die Einkaufsquellen der Unternehmen waren nicht identisch. Auch wurde beobachtet, dass an Blechen, die nicht der direkten Bewitterung ausgesetzt sind, eine „streifige“ Variante auftritt, die die Walzrichtung und die Spuren des Walzens deutlich zeigen.

Gegen die o.g. Vermutung zur Walzemulsion spricht: Blau-Lila-Färbungen an Regenrinnen und -fallrohren sind nicht durchgehend: Werden die Rinnehalter und Rohrschellen entfernt, ist darunter deutlich eine „normale“ Entwicklung zu beobachten, d.h. die Bauteile zeigen in diesen Abschnitten eine hellbraune Färbung. Die fleckige Blau-Lila-Färbung ist „wie abgeschnitten“. Dieser Aspekt wird als Anzeichen dafür angesehen, dass mehrere Voraussetzungen gleichzeitig erfüllt sein müssen, damit eine solche Färbung überhaupt entstehen kann, hiermit ist im Wesentlichen die Bewitterung gemeint.

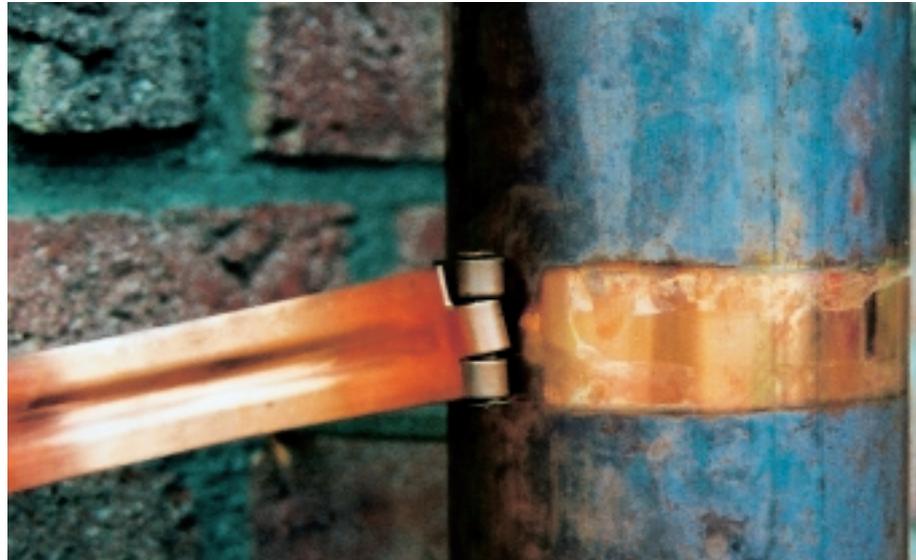
Die Entwässerungsanlagen wurden Ende Mai 1999 installiert. Sie zeigten durchgehend eine fleckige blaue bis ins Lila gehende Färbung der größeren Bauteile. Während die komplette Unterseite der Rinnen diese fleckigen Färbungen aufwies, waren die Rinnehalter und -halter noch blank.

- eine Materialprobe für spätere Untersuchungen mit der Mikrostrahlsonde des Rasterelektronenmikroskops auf ihre chemische Zusammensetzung hin genommen.
- ein Teil des Fallrohres blank poliert, die Oberflächen zeigten keinerlei Angriff

Als Ergebnis wurde an allen Objekten eine vorübergehende Färbung diagnostiziert, wie sie im Sonderdruck s. 131 beschrieben ist. Zur Absicherung dieses Ergebnisses wurden zusätzliche Untersuchungen mittels Mikrostrahlanalysen von den Oxidationsprodukten des Fallrohres durchgeführt.

Diese Untersuchungen ergaben geringste Spuren von Verbindungen aus den Elementen Calcium (Ca), Eisen (Fe) und Kohlenstoff (C), die als selbstverständlich vorhanden vorausgesetzt werden müssen und keine Auswirkung auf die Farbgebung der Oxidschicht haben. Kontrolluntersuchungen an weiteren Proben aus den Jahren 1997 – 1999 bestätigten das Ergebnis.

Weitere Untersuchungen zeigten, dass die Korngröße der Cu_2 -Kristalle innerhalb der Oxidschicht bei den farblich abweichenden Blechen größer ist, als üblich, woraus sich die Erklärung einer unterschiedlichen Lichtbrechung ableiten lässt.

Fazit: Nach den bisherigen Erfahrungen ist mit Sicherheit im weiteren Verlauf der Bewitterung mit einer mehr oder weniger schnellen Angleichung der Färbung des Materials zu rechnen. In allen Fällen, in denen bisher die unterschiedliche Färbung der Kupferoberfläche im Anfangsstadium der Bewitterung beobachtet wurde hat sich nach Ablauf von ca. 24 Monaten auch an anfänglich ungleichmäßig farblichen Bauteilen eine weitgehend gleichmäßige Oxidschicht gebildet. Es handelt sich bei diesen Färbungen um eine vorübergehende Erscheinung. Die Zusammensetzung des Kupfers hat keinen Einfluss auf die mögliche Farbentwicklung.

Eine Zerstörung des Werkstoffes ist in diesem Zusammenhang keinesfalls zu befürchten!
