Blau-Lila- Färbungen an Kupferbauteilen

Herausgeber:
Deutsches Kupferinstitut

1. Auflage 01/2001

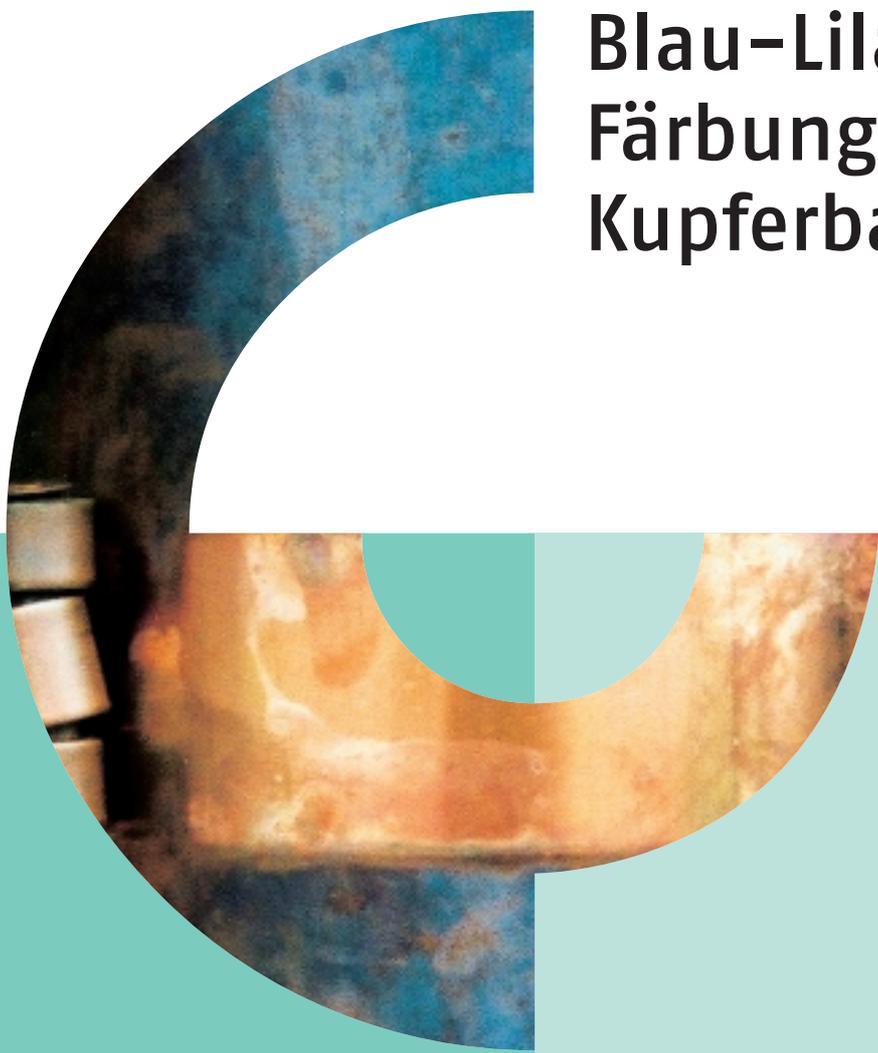
Im Verlaufe der letzten zwei Jahre wurden in den Jahreszeiten Frühjahr und Herbst verstärkt Anfragen an das Deutsche Kupferinstitut herangetragen, die von Blau-Lila-Färbungen an Kupferbauteilen in der Dachdeckung, Außenwandbekleidung und Dachentwässerung handelten. Bauherren, Architekten und Verarbeiter reagieren zunehmend sensibler auf das seit längerem bekannte Phänomen und beanstanden diese meist fleckige Farbvariante der Oxidschicht. Betroffen sind sowohl Bauteile, die nicht der direkten Bewitterung ausgesetzt sind, als auch solche an exponiert liegenden Gebäudebereichen.

Die Erfahrung und bisherige Untersuchungen zeigen zwar, dass die farbliche Angleichung in der Tat eine Frage der Zeit ist, d.h. eine gleichmäßige Braunfärbung dieser Bauteile durchaus zu erwarten ist, für den farblichen Verlauf kann jedoch keine Schablone definiert werden.
